# Stutzen REPARATUR DN 150

## Bodenauslaufstutzen DN 150 REPARATUR an Emailapparaten

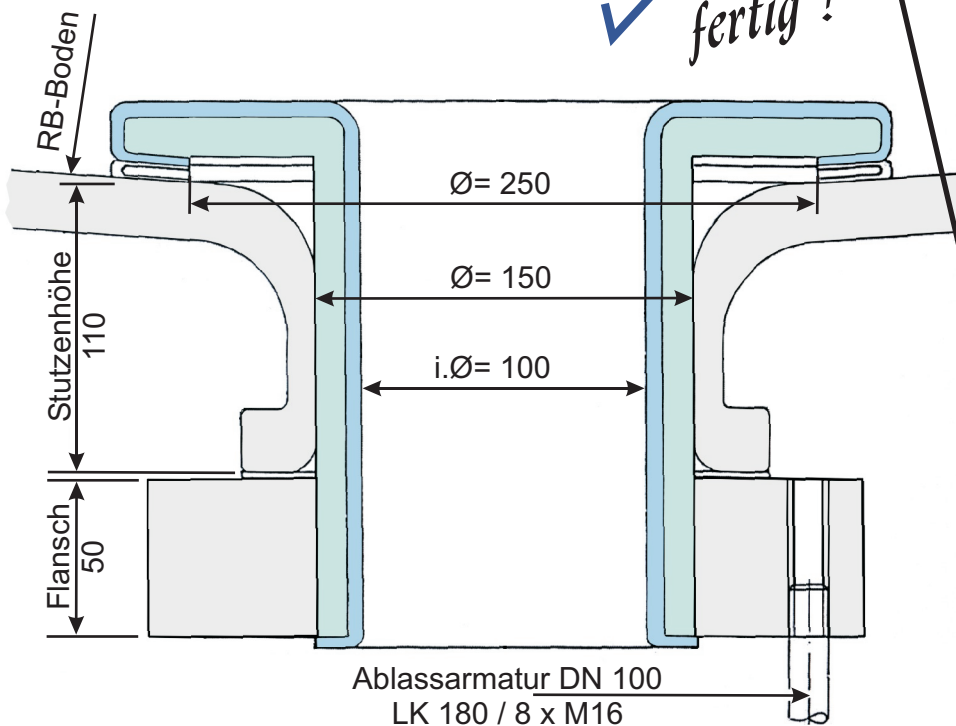
Wie ?

einschieben

festziehen

✓ fertig !

Reparatur  
Bodenauslauf  
DN 150

PTFE  
oder  
Hastelloy

Diese Schürze deckt sowohl die emaillierte Innenaushalsung, wie auch den Stutzenflansch außen ab, sie ist aus Stahl gefertigt und mit einer PTFE - Umkleidung versehen.

Da die Schürze einfach von innen her in den Bodenauslaufflansch eingesteckt und mit einer Flanschmutter verspannt wird, sind keine Bohr- und Schweißarbeiten nötig. Der Behälterstutzen bleibt unverändert, neu steht ein DN 100 Auslauf zur Verfügung.
